BOUCHES-DU-RHÔNE • PROVENCE-ALPES-CÔTE D'AZUR**CASTELLAS DE ROQUEMARTINE À EYGUIÈRES****Propriétaire** : particuliers**Population** : 6 926 habitants**Territoire** : massif des Alpilles**Protection au titre des monuments historiques** : inscrit*Ruine de forteresse médiévale à sécuriser pour l'ouvrir au public.*

ETAT DE PÉRIL

NATURE DES TRAVAUX À RÉALISER

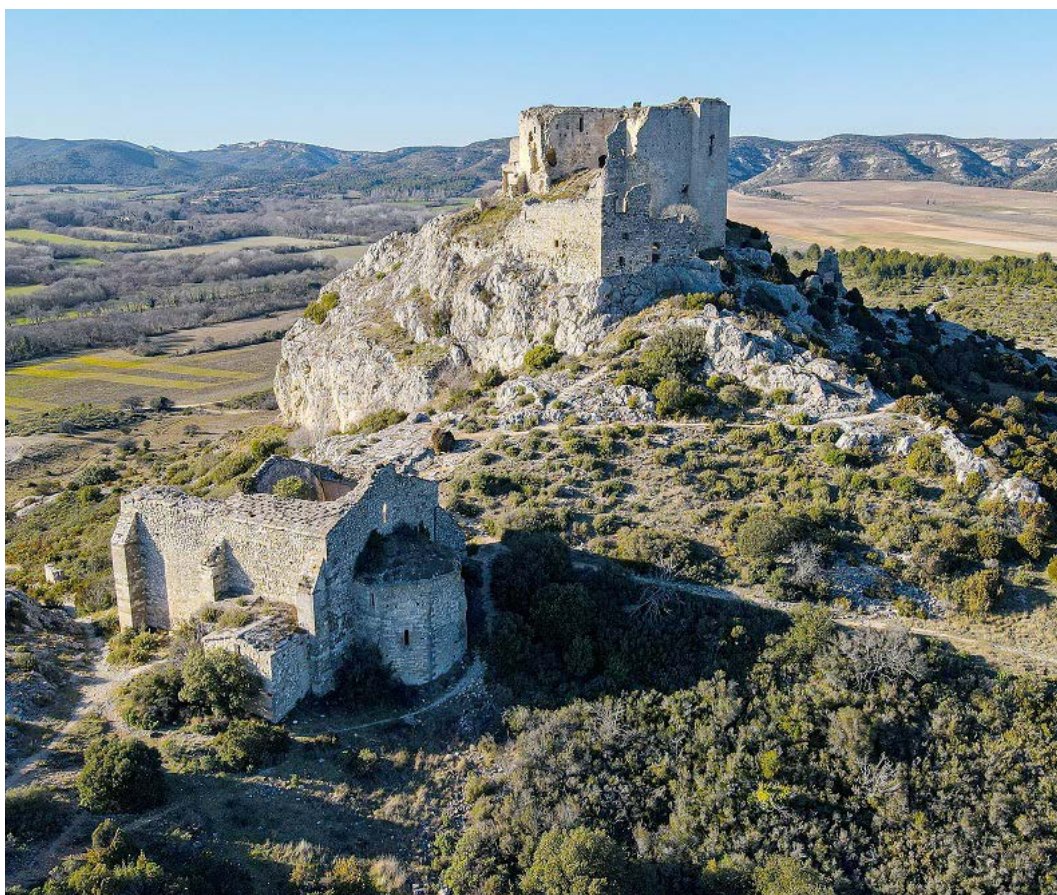
Castellans de Roquemartine © Fondation du patrimoine - My Photo Agency-Alexis Marizy

L'église n'est pas hors d'eau et est de surcroît ouverte à tous vents. Des fissures apparaissent sur l'abside. L'eau pénètre les murs, qui ne sont plus protégés par des couvertures : la voûte restante est instable et les élévations sont fragilisées. À l'intérieur, la végétation abonde et des blocs de pierre encomrent l'espace.

Dans le donjon, l'ensemble des espaces intérieurs voûtés n'est pas non plus hors d'eau. Des brèches, évenements et effondrements ont fait disparaître façades et niveaux internes, dont les ouvertures parfois ouvragées. D'importants gravats qui encomrent les espaces ne permettent pas d'apprécier les niveaux d'origine et l'état des bases des élévations.

Certains bâtiments annexes ne sont plus protégés par un enduit et n'ont plus de couverture. Ils se ruinent sous l'action des pluies.

- ▶ Tranche 1 : fouilles archéologiques prescrites par la direction régionale des affaires culturelles
- ▶ Tranche 2 : cristallisations des ruines de l'église Saint-Sauveur, du château, de la tour orientale et du logis avec mise hors d'eau, confortement et rejointoiement des maçonneries, débroussaillage et consolidation.
